Underhållsplan 2015

Bostadsrättsföreningen Slottshörnet

Besiktningdatum: 2015-01-27

Utförd av: Mikael Bengtsson, Bredablick Fastighetspartner

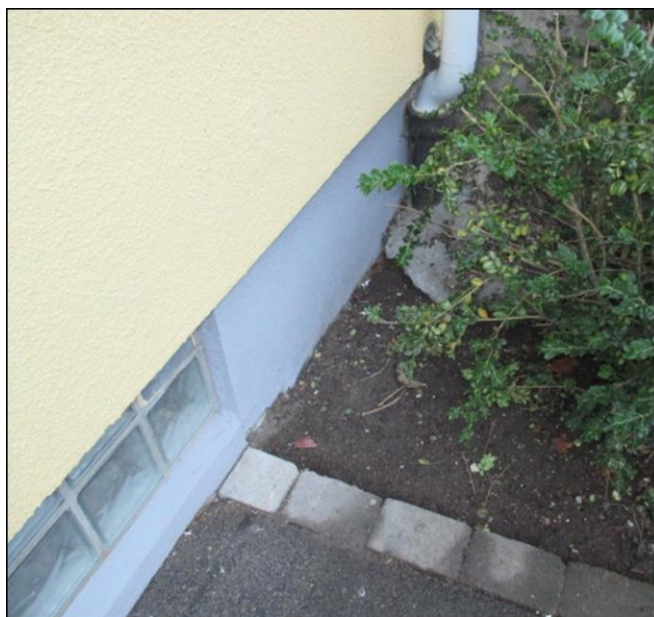
Mycket fukt på insidan i källare. Hål i dagvatten?

- Spola dagvattenbrunnar och stuprör löpande.
- Filma dagvattenrör från stuprör för att kontrollera täthet. Mycket fukt i källare vid rabatten.
- Demontera gardena kopplingar på vintertid för att undvika frostsprängningar.
- Avspolning av algpåväxt på källartrappa.

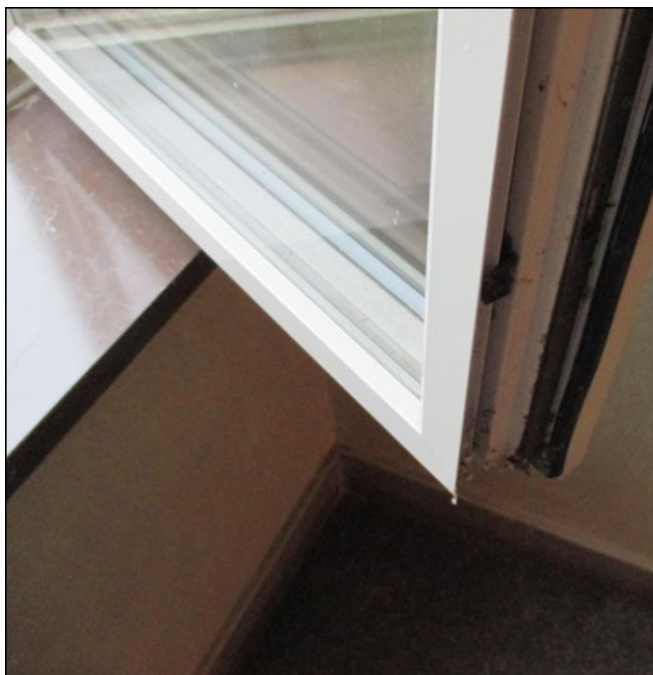
Yttre båge av aluminium. Barnspärr på fönster.

- Träfönster med yttrebåge av aluminium.
- Trapphusfönster med hopklibbad färg som inte kan öppnas.
- Barnspärr på de flesta trapphusfönster.
- Galler för trapphusfönster är för brett för att uppfylla barnsäkerhet. 210 mm får max vara 150mm.

- Löpande smörjning av fönster.
- Kontrollera avstånd på galler för fönster utan barnspärr på handtagen.
- Öppna upp klibbade fönster försiktigt.

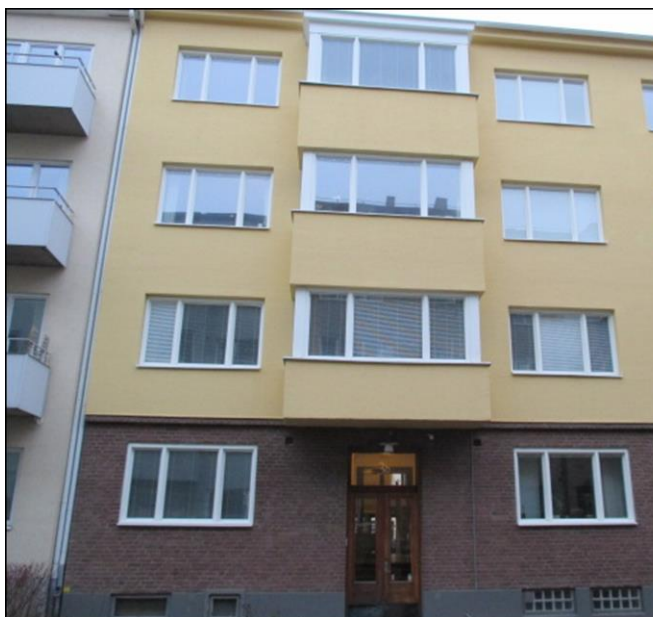
3-luft fönster mot Carl Hillsgatan.

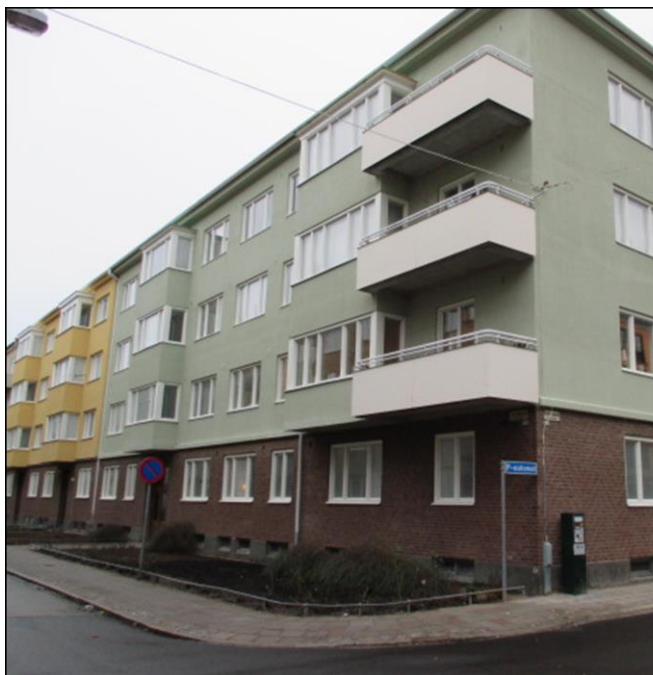
Fasad mot gata. Ny puts och nya fogar.

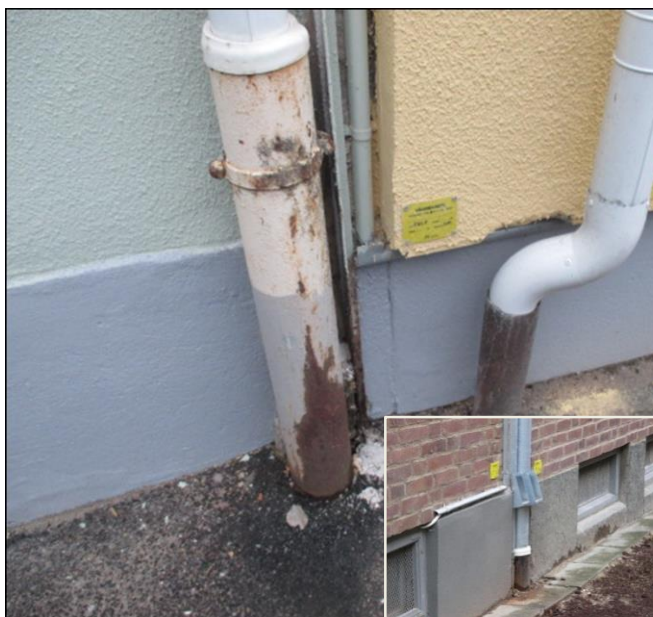
Saknas lövrens mot innergård.

- Nyrenoverade fasader 2014.
- Målad puts.
- Första plan med tegel mot gata.
- Målad sockel mot gård.
- 9 balkonger mot innergård, 6st mot gata utan anmärkning.
- Lövrens saknas på stuprör mot innergård, dock monterat mot gata.
- Elvärmekabel i stuprör och hängrännor.

- Montera lövrens på stuprör mot innergård.
- Besiktiga balkonger med 5år intervall, (rekommendation från balkongföreningen).
- Renovera vandalskydd.

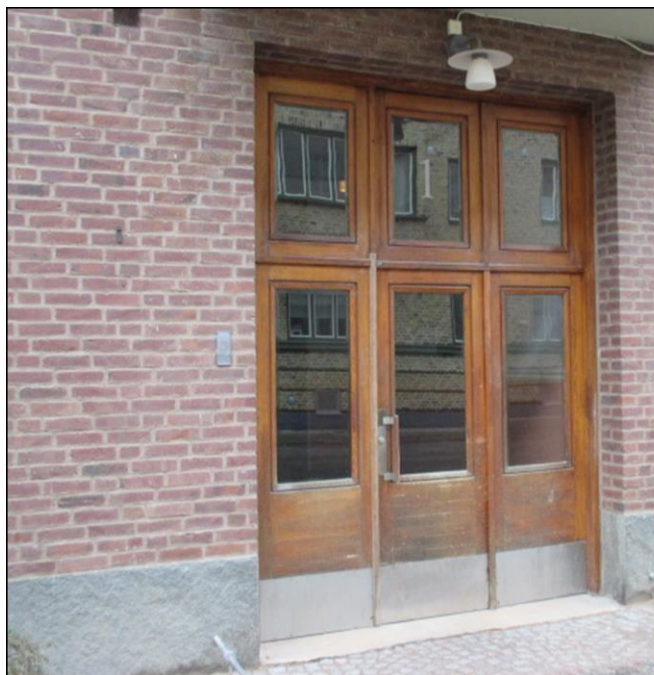
Entréport i trä mot Carl Hillsgatan.

- Lackade portar mot Carl Hillsgatan. I behov av oljning alternativt lackning.
- Målade invändiga portar i trapphus samt mot innergård utan anmärkning.
- Portkod mot gata.
- Portar mot innergård är låsta inifrån.

- Dörrar till gård från trapphus bör vara öppningsbara med aveende på utrymning.
- Årlig oljning av entréportar mot gata.

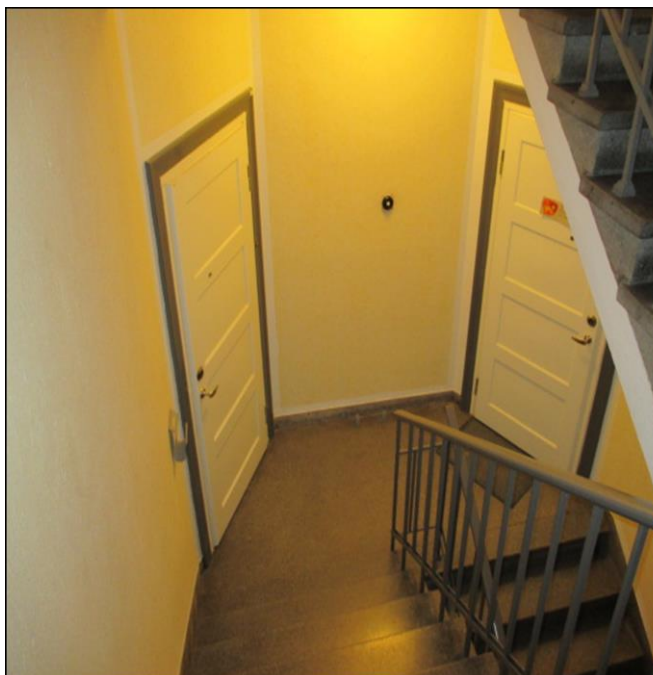
Trapphus med säkerhetsdörrar mot Carl Hillsgatan

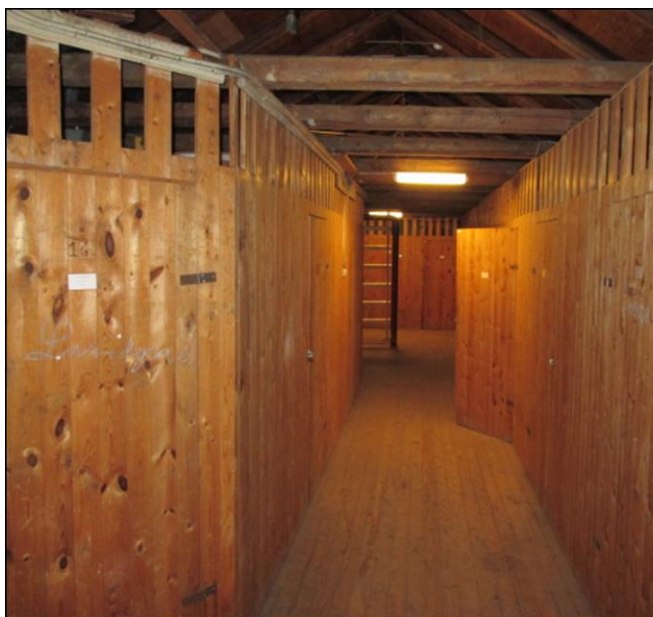
Vind inredd med förråd.

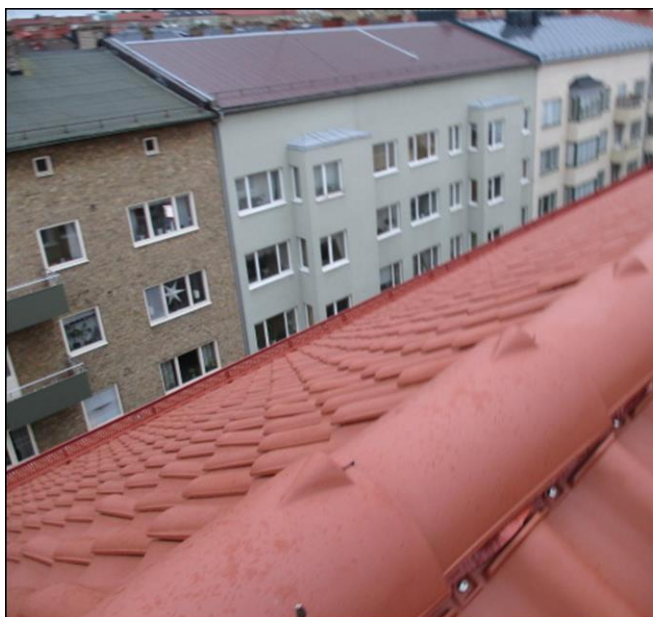
Tak mot Carl Hillsgata, med snörasskydd.

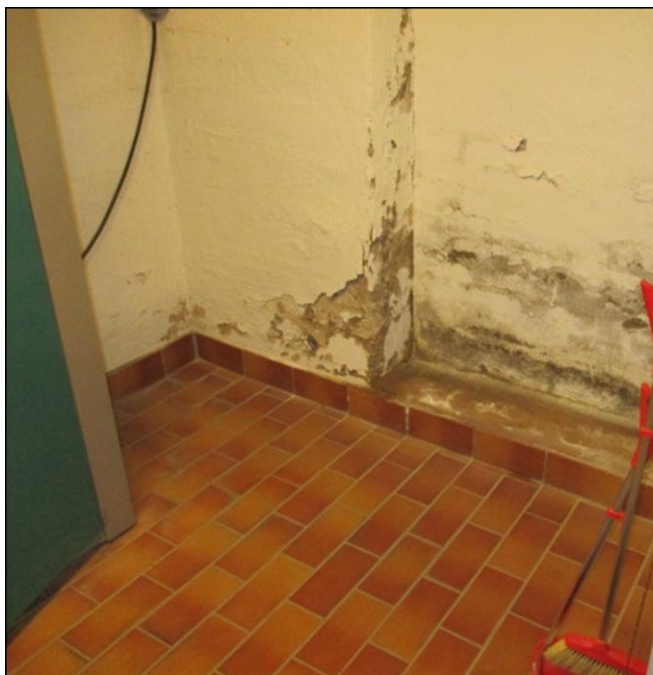
Fukt på källarvägg i tvättstuga.

- Källare under större delen av huskropparna.
- Fuktutslag i tvättstuga mot Carl Hillsgatan. Beror troligen på brunn mot innergården som på något sätt läcker.
- Förrådsvirke i källare suger fukt från grunden.
- Inga rörelsedeckare för belysningen.

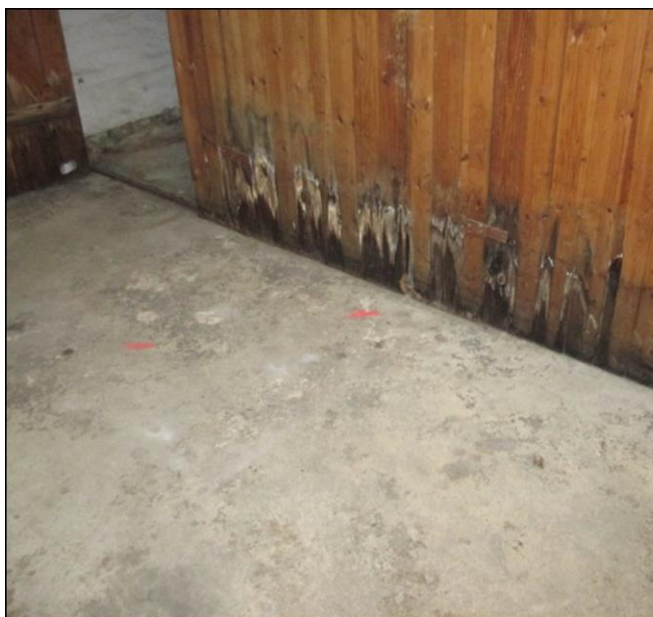
Förråddsväggar som är fuktangripna.

- Ska nya förråd monteras så sätts de på distans från grunden alternativt icke organisk material.
- Material som förvaras i förråd skall ej placeras direkt på marken eller mot väggar pga risk för fuktskador.

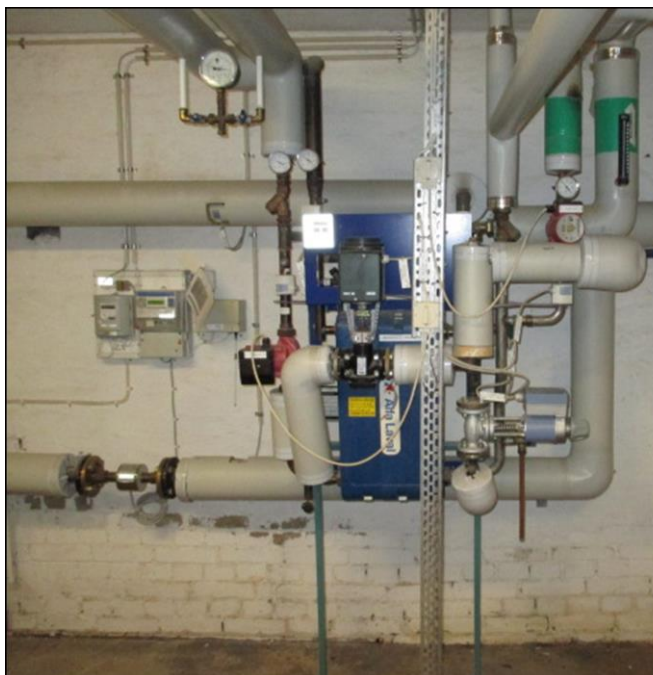
Fjärrvärmesväxlare i UC mot Carl Hillsgatan.

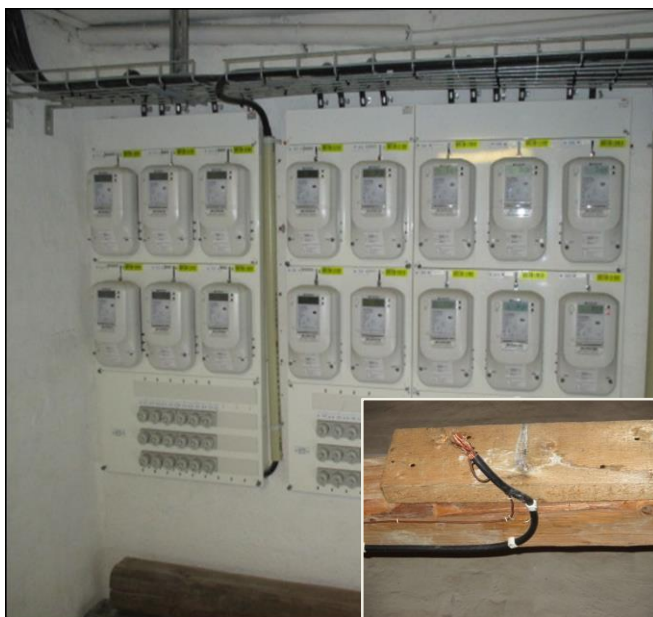
El för Carl Hillsgatan, samt lös kabel på vind.

- Koppla bort elkabel på vind.
- Rensning av självdagskanaler.
- Utför OVK med intervall vart 6e år.
- Spolning av spillvattenstammar bör utföras vart 7-8 år.

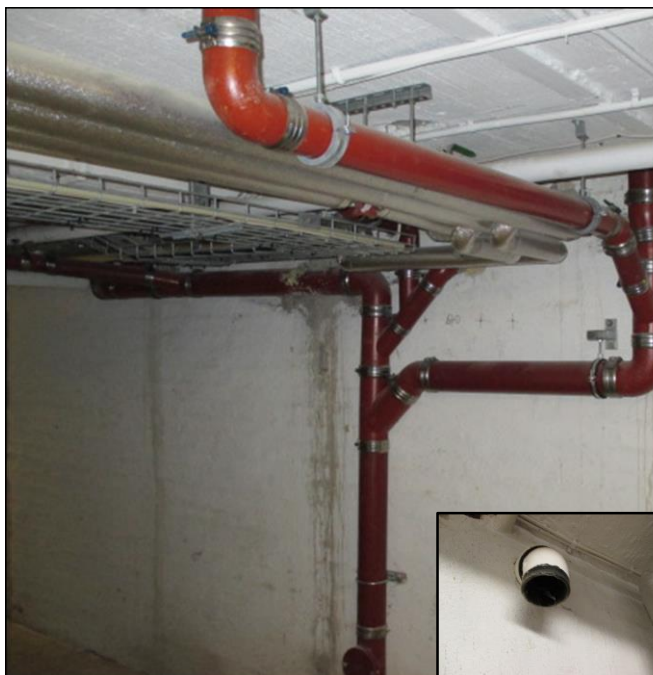
Nya spillvattenstammar i källare, äldre ej pluggad

- Plugga eller demontera äldre luftare samt spillvattenledningar. Dessa måste brandtätas.
- Justera flexrör för luftare på vinden.

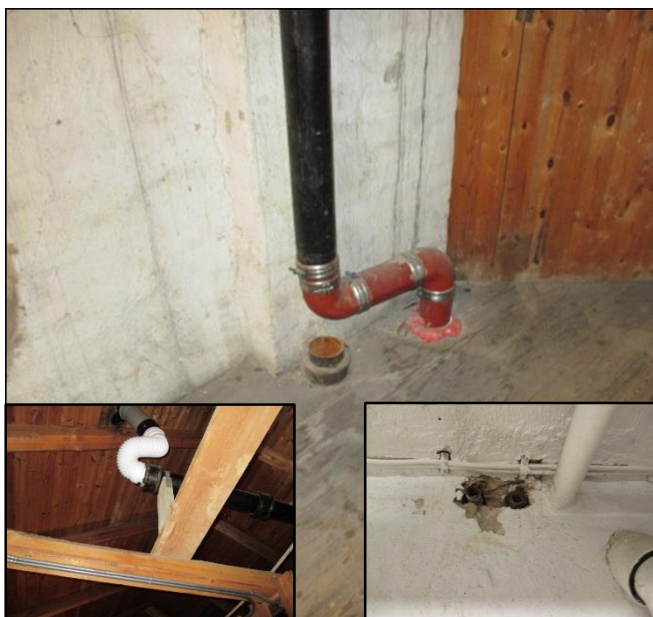
Äldre och ny luftare, samt tappvattenrör.

- Spillvattenstambyte utfört 2010.
- Tappvattenstambyte utfört 2005-2006.
- Äldre tapp- och spillvattenstammar finns kvar.
- Luftare på vinden har kopplats med flexrör vilket kan försvåra luftningen.
