Underhållsplan 2015

Bostadsrättsföreningen Slottshörnet

Besiktningdatum: 2015-01-27

Utförd av: Mikael Bengtsson, Bredablick Fastighetspartner

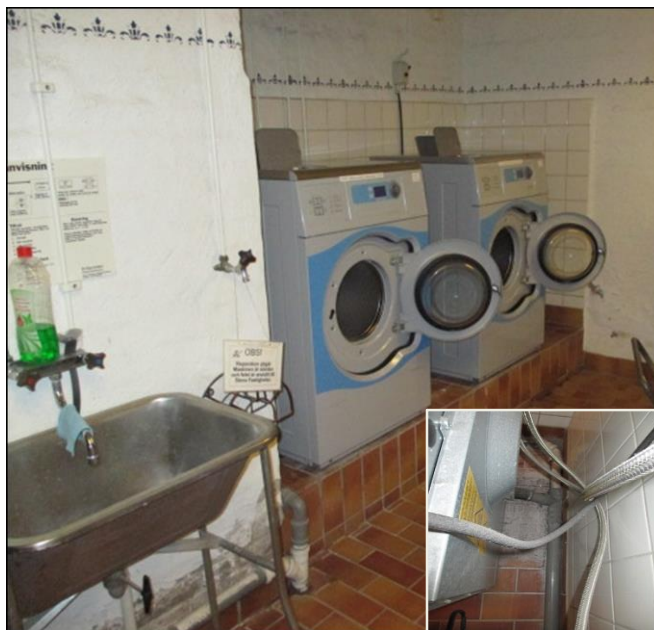
- Två tvättstugor
- Vitvaror är leasing.
- Löksäckar och filter saknas i tvättstuga mot Carl Hillsgatan.
- Fel fall på dräneringsrör från avfuktare vid Erikstorpsgatan.
- Vask i båda tvättstugorna.
- Klinker på golv i tvättstuga mot Carl Hillsgatan. Målade väggar.
- Målade väggar och golv mot Erikstorpsgatan.
- Fukt i vägg mot innergård i tvättstuga mot Carl Hillsgatan.

Fukt på källarvägg i tvättstuga.

- Montera löksäckar på TM mot Carl Hillsgatan. Risk att avlopp sätter igen.
- Justera dräneringsrör från avfuktare för rätt fall.
- Måla alternativt klinka golv i tvättstuga mot Erikstorpsgatan.
